Lohne – mal Fluss, mal See Diepholz braucht Unterstützung

Agenda 21-Förderverein, Dümmer-Beirat, Dümmerforum

November 2016

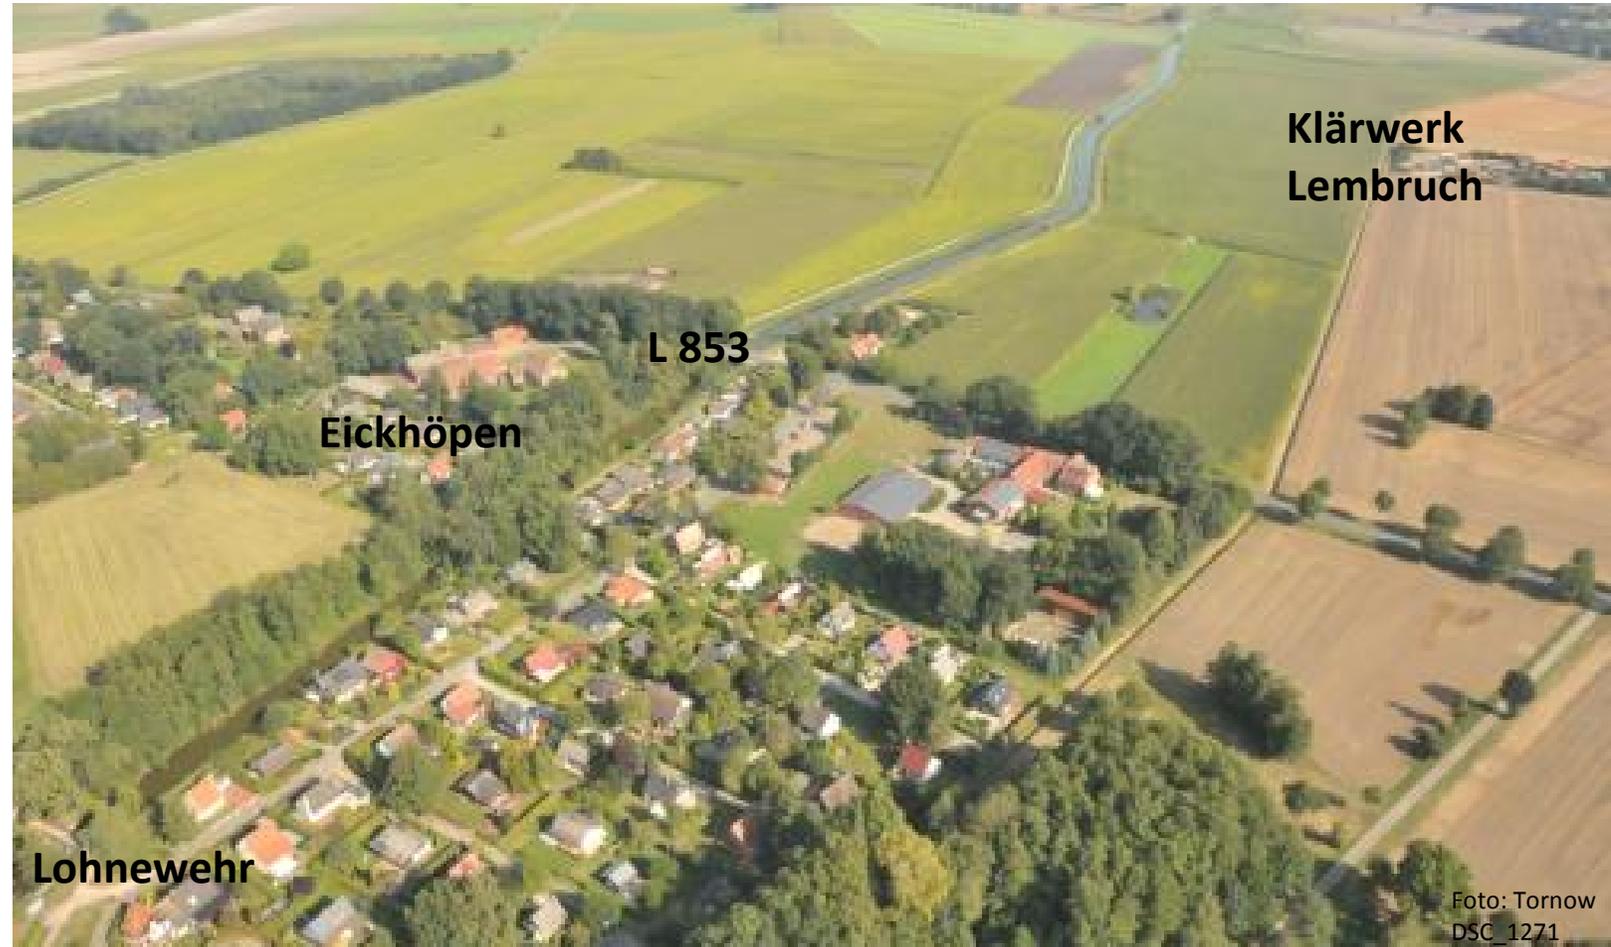
Einzugsgebiete

Lohne: rd. 2 qkm

Grawiede: rd. 185 qkm

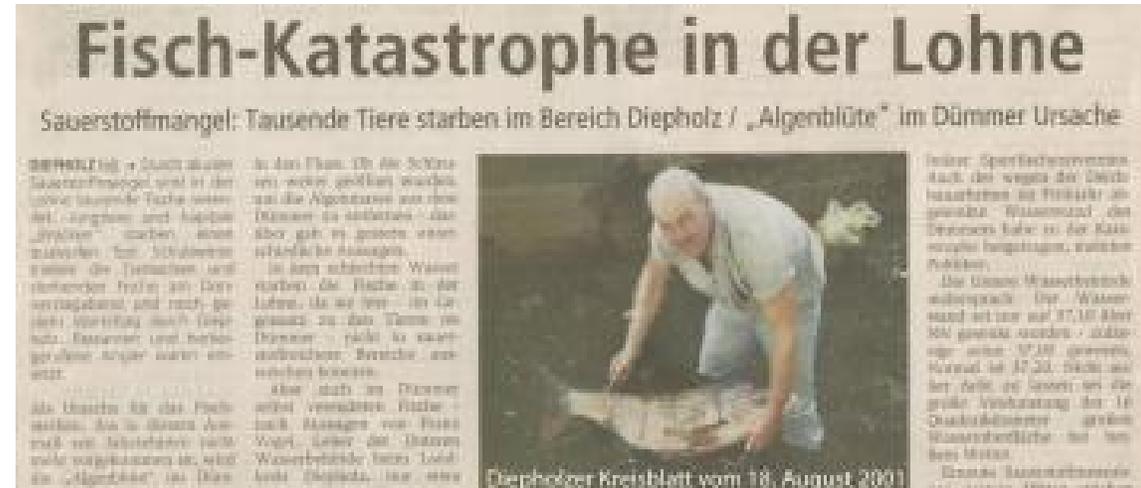
Cyanobakterien, auch „Blaualgen“ genannt.

Es gibt über 2.000 verschiedene Cyanobakterien (Blaualgen) mit den unterschiedlichsten Eigenschaften. Uns beschäftigen vor allem:

Auftreibende Blaualgen

Die Grünen Spanalgen (*Aphanizomenon flos aquae*) zum Beispiel haben in ihren Zellen Gasvakuolen – vergleichbar mit der Schwimmblase bei den Fischen.

Bei Windstille treiben sie innerhalb weniger Stunden an die Oberfläche und „stapeln“ sich dort. Die Teppiche aus aufgerahmten und zusammengeschobenen Spanalgen lassen kaum noch Sonnenlicht ins Wasser. Im schlimmsten Fall sterben die Blaualgen innerhalb weniger Tage ab und das Gewässer „kippt um“.

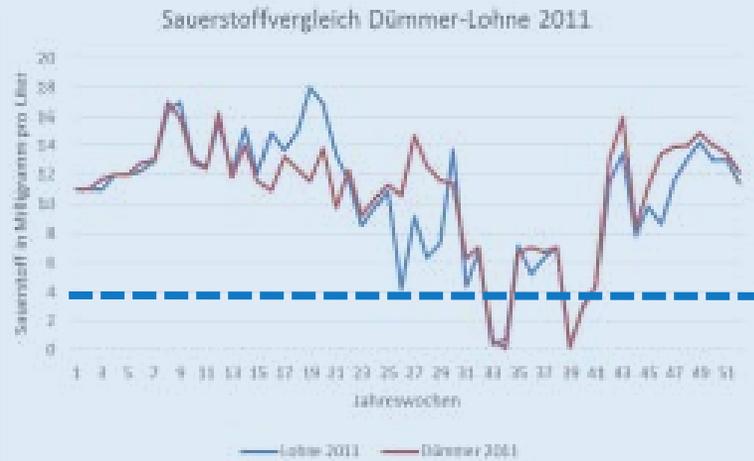
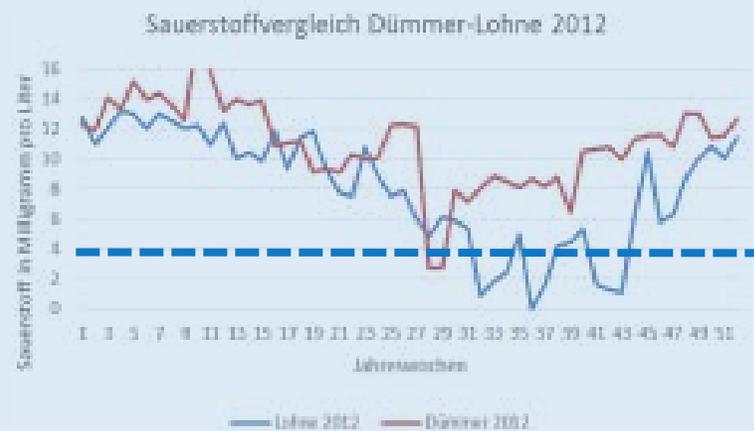
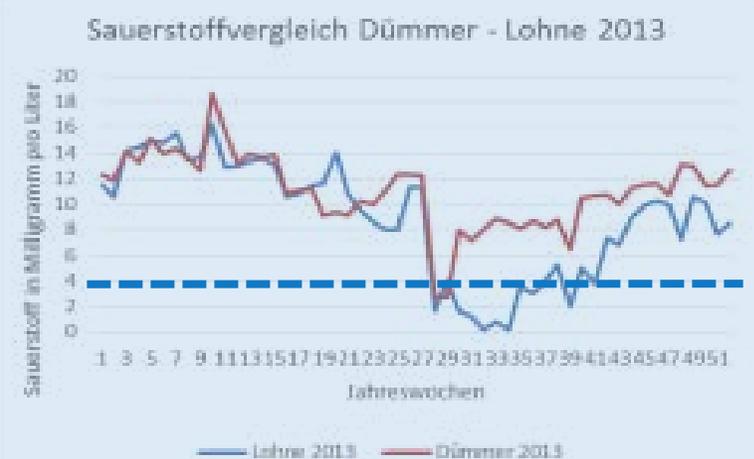
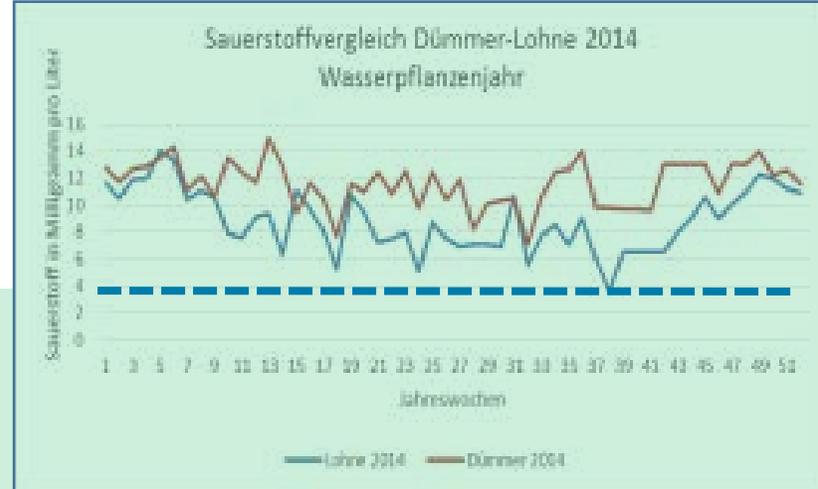
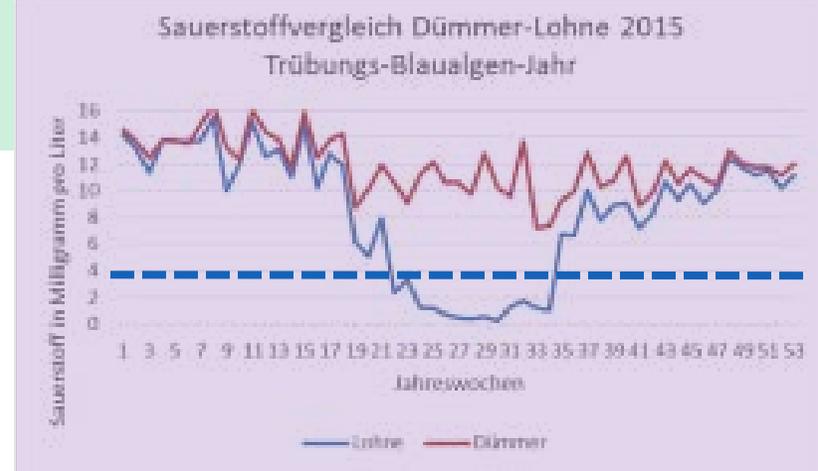
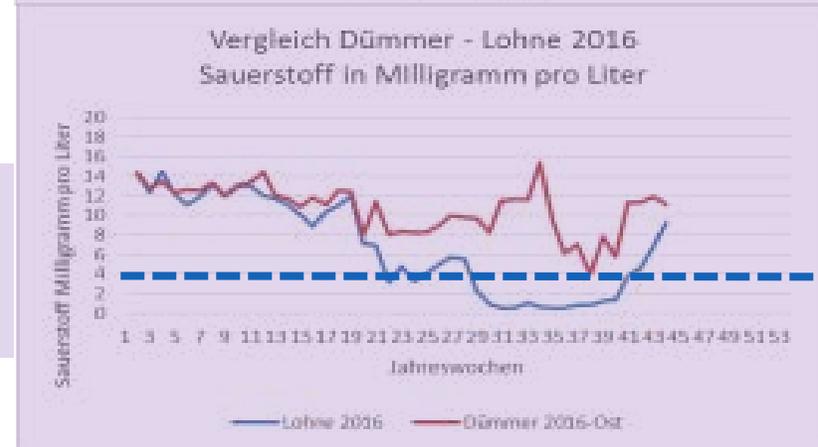
Sauerstoffvergleiche mit dem Dümmer

Nur im „Wasserpflanzenjahr“ 2014 war die Sauerstoffsättigung in der Lohne „normal“, d.h. sie betrug (fast) ganzjährig über vier Milligramm Sauerstoff pro Liter. In allen übrigen Jahren hatte die Lohne große Sauerstoffprobleme.

Ab der 28. bis 30. Woche sind bei „aufreibenden Blaualgen“ **Dümmer und Lohne** sichtbar betroffen.

Deutlich früher (ab der 24. Woche) - und zum Teil sogar länger - ist bei „Trübungs-Blaualgen“ **bislang nur die Lohne** sichtbar betroffen.

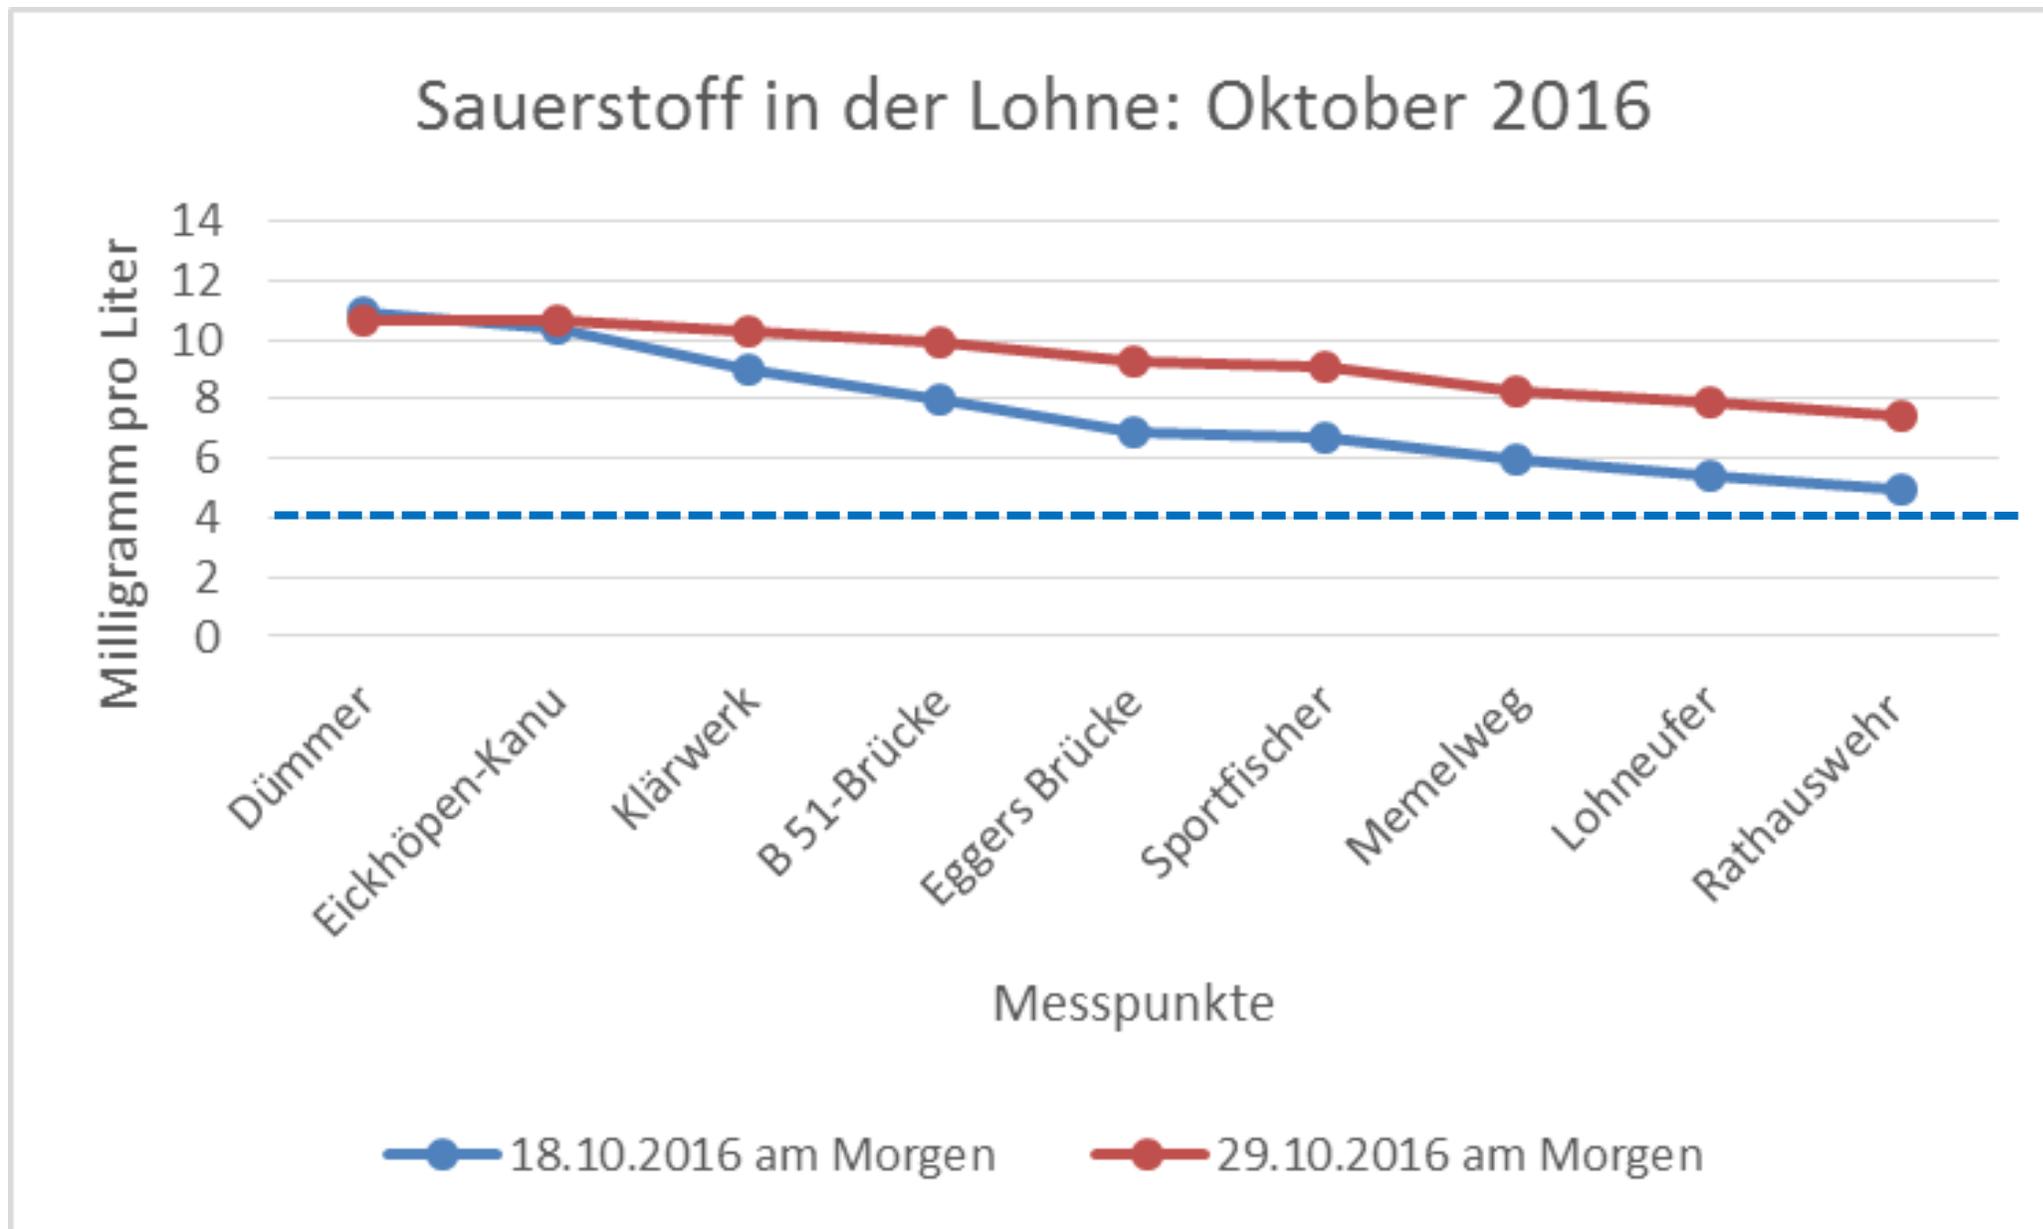
Der „normale“ Verlauf der Sauerstoffsättigung in der Lohne

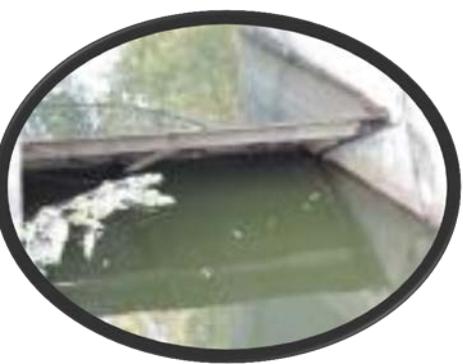
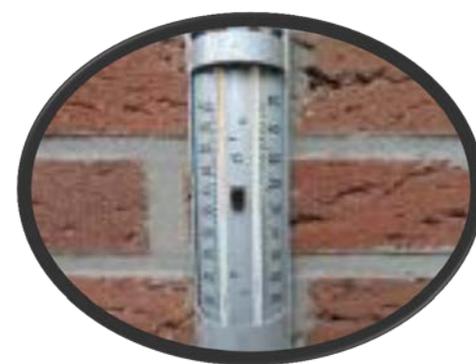
Sauerstoff im Dümmer und in der Lohne

18. August 2016

Lufttemperatur: 12 – 25 °C
Wassertemperatur: 17,5 - 23 °C

Mindestwassermenge aus dem Dümmer, Seitenklappen „geschlossen“

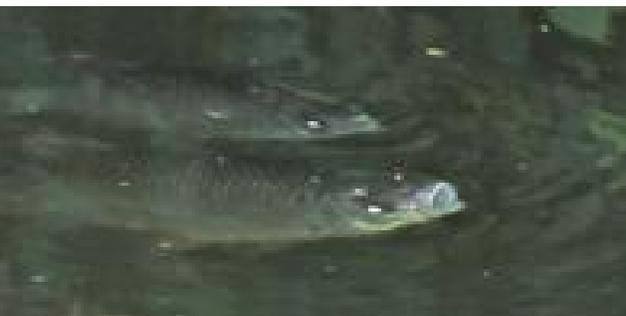
Es ist unerheblich, ob die organische Substanz pflanzlichen (z. B. Planktonalgen) oder tierischen (z. B. wegen Sauerstoffmangels gestorbene Fische) Ursprungs ist. Wesentlich für die geruchsbildenden Abbauprozesse ist ausschließlich das Fehlen von Sauerstoff.

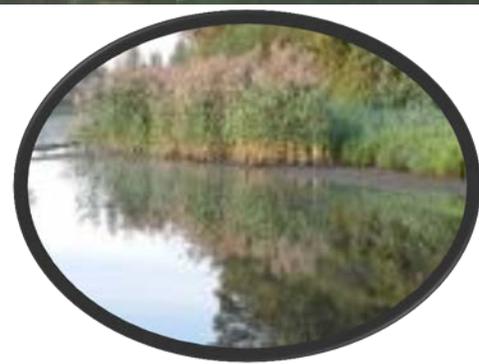
Niedriger Wasserstand in der Lohne, Schlamm sichtbar

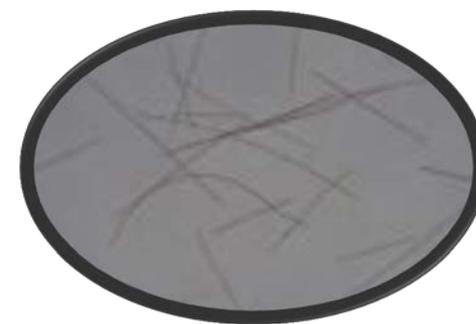
„Blaualgen“

Es stinkt seit dem 7. August 2016, am 29. August kippt das Gewässer um!

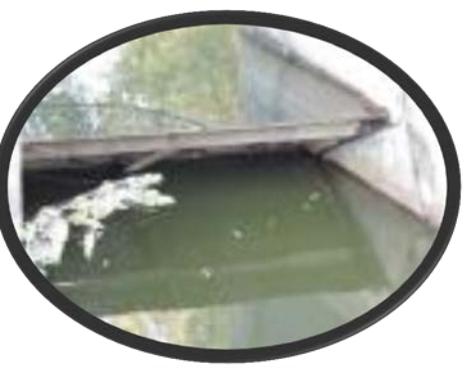
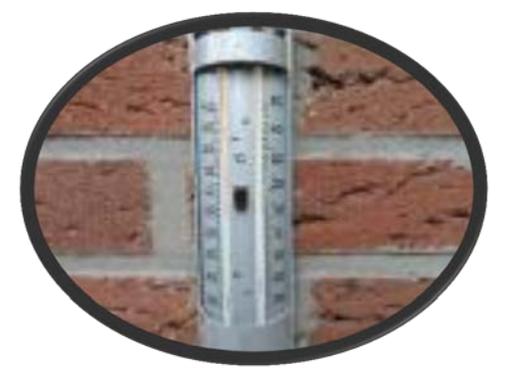
Sauerstoff im Dümmer und in der Lohne 29. August 2016

Lufttemperatur: 20 - 23 ° C

Wassertemperatur: 21,7 – 25,5 ° C

Mindestwassermenge aus dem Dümmer, Seitenklappen „geschlossen“

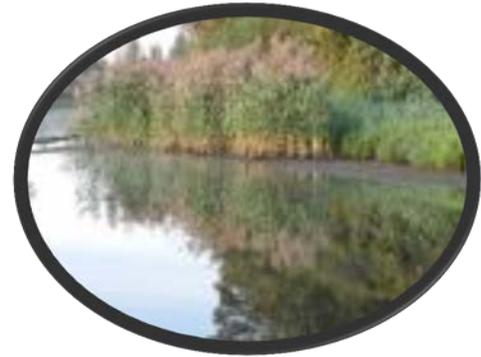
Niedriger Wasserstand in der Lohne, Schlamm sichtbar

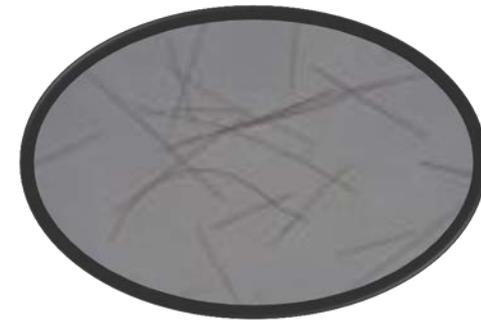
„Blualgen“

Es ist nach wie vor heiß, aus dem Dümmer kommt nur die Mindestwassermenge aber es stinkt nicht mehr

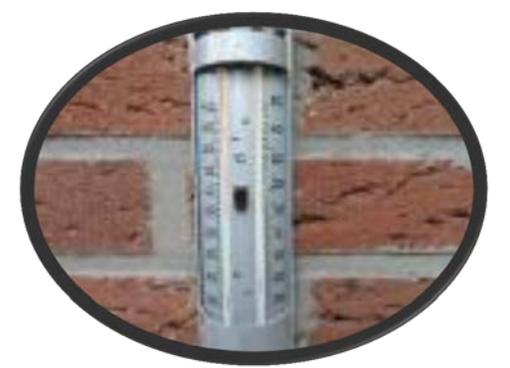
Sauerstoff im Dümmer und in der Lohne
10. September 2016

Mindestwassermenge aus dem Dümmer, Seitenklappen „geschlossen“. Daran kann es also nicht gelegen haben.

Lufttemperatur 10 - 25° C
Wassertemperatur: 19,5 - 24,6 ° C
Hohe Luft- und Wassertemperaturen müssen nicht zwangsläufig zu Probleme führen. Sie fördern jedoch die Zehrung und damit den Sauerstoffverbrauch im Gewässer.

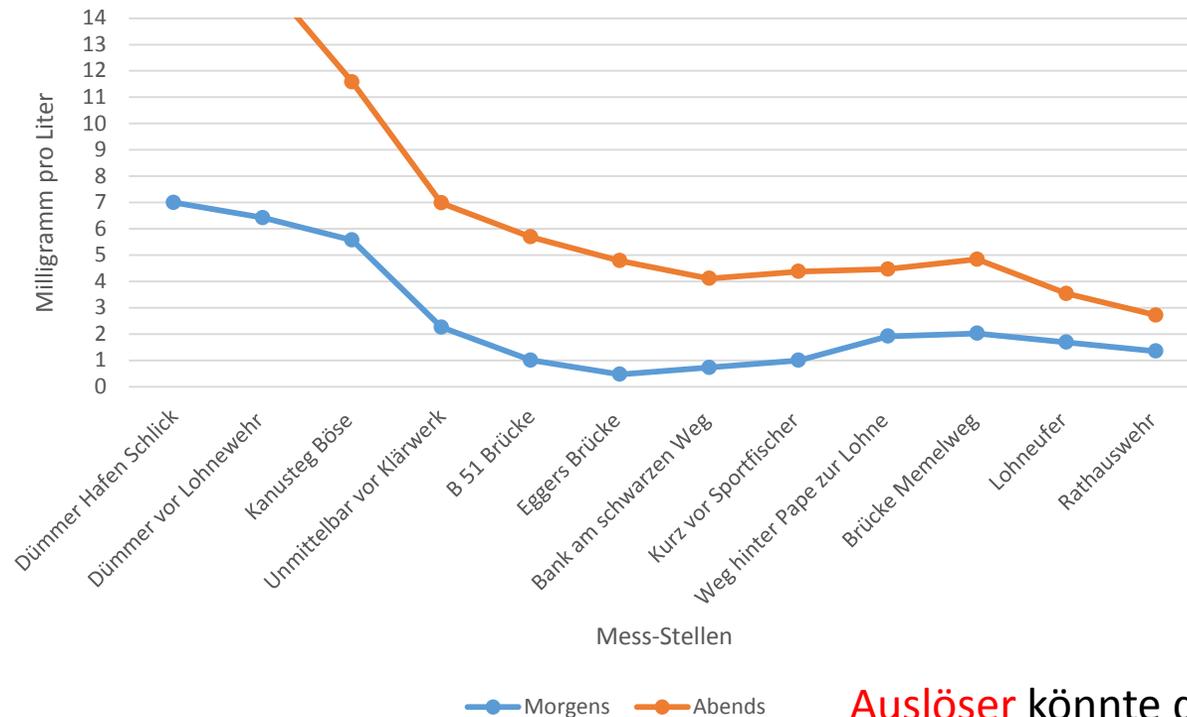
Auslöser könnte der Zusammenbruch der Algenblüte im Dümmer und der damit verbundene Transport von absterbender Biomasse in die Lohne gewesen sein.

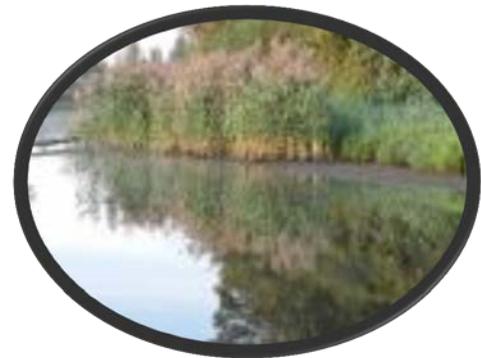
Niedriger Wasserstand in der Lohne, Schlamm sichtbar. Daran kann es wohl auch nicht gelegen haben.

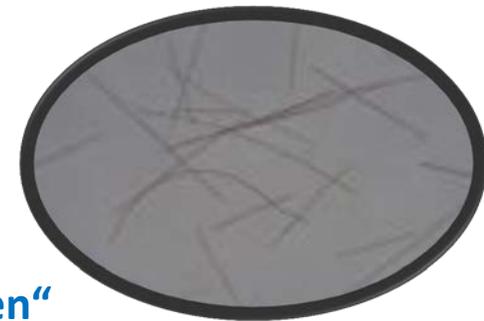
„Blualgen“

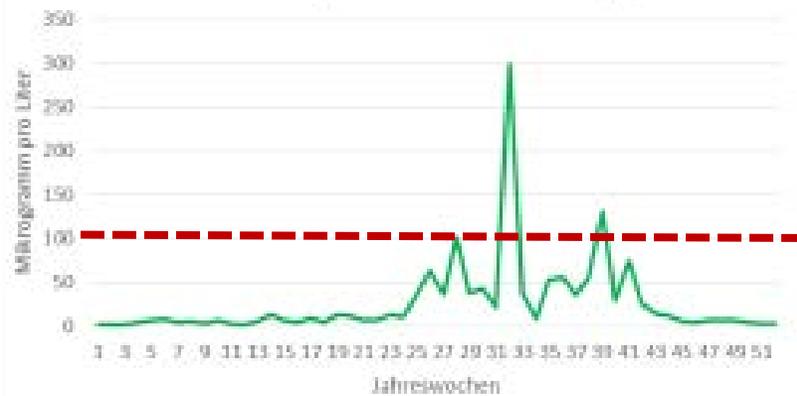
Dümmer 2011 Cyano-Anteil am Chlorophyll a

Wenn die „Blaualgen-Biomasse“ im Dümmer 100 Mikrogramm pro Liter übersteigt und große Mengen der „Blaualgen“ absterben.

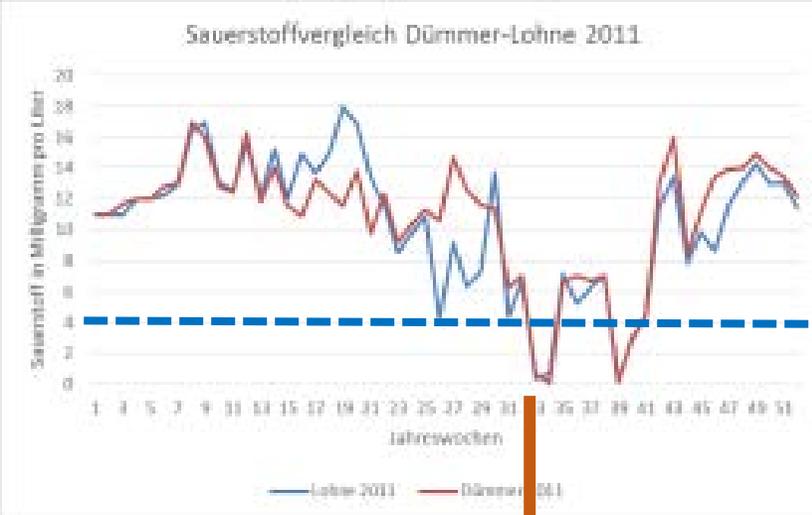
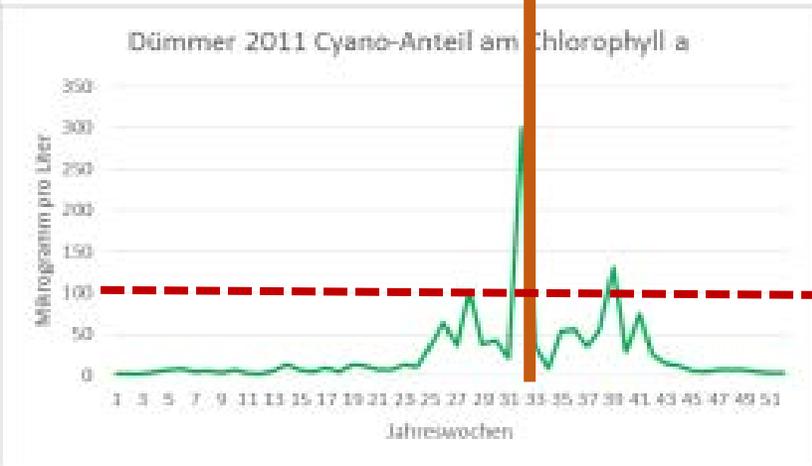
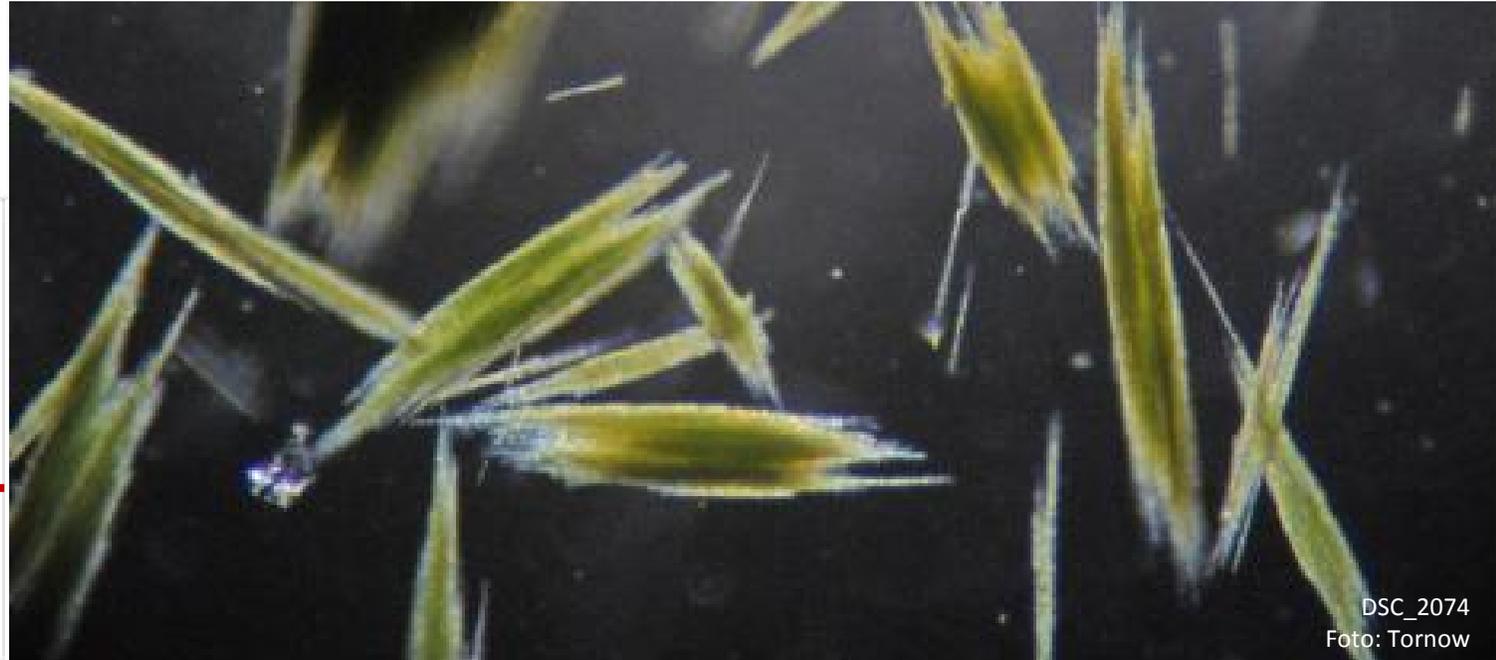
2011

Wenn der Cyano-Anteil am Chlorophyll a im Dümmer auf ca. 100 Mikrogramm pro Liter ansteigt, dann kann sich das sehr negativ auf die Sauerstoffsättigung in der Lohne (und im Dümmer) auswirken, insbesondere dann, wenn die „Algenblüte“ im Dümmer - zumindest in Teilen - zusammenbricht. Die Geruchsbelästigungen können erhebliche Ausmaße annehmen.

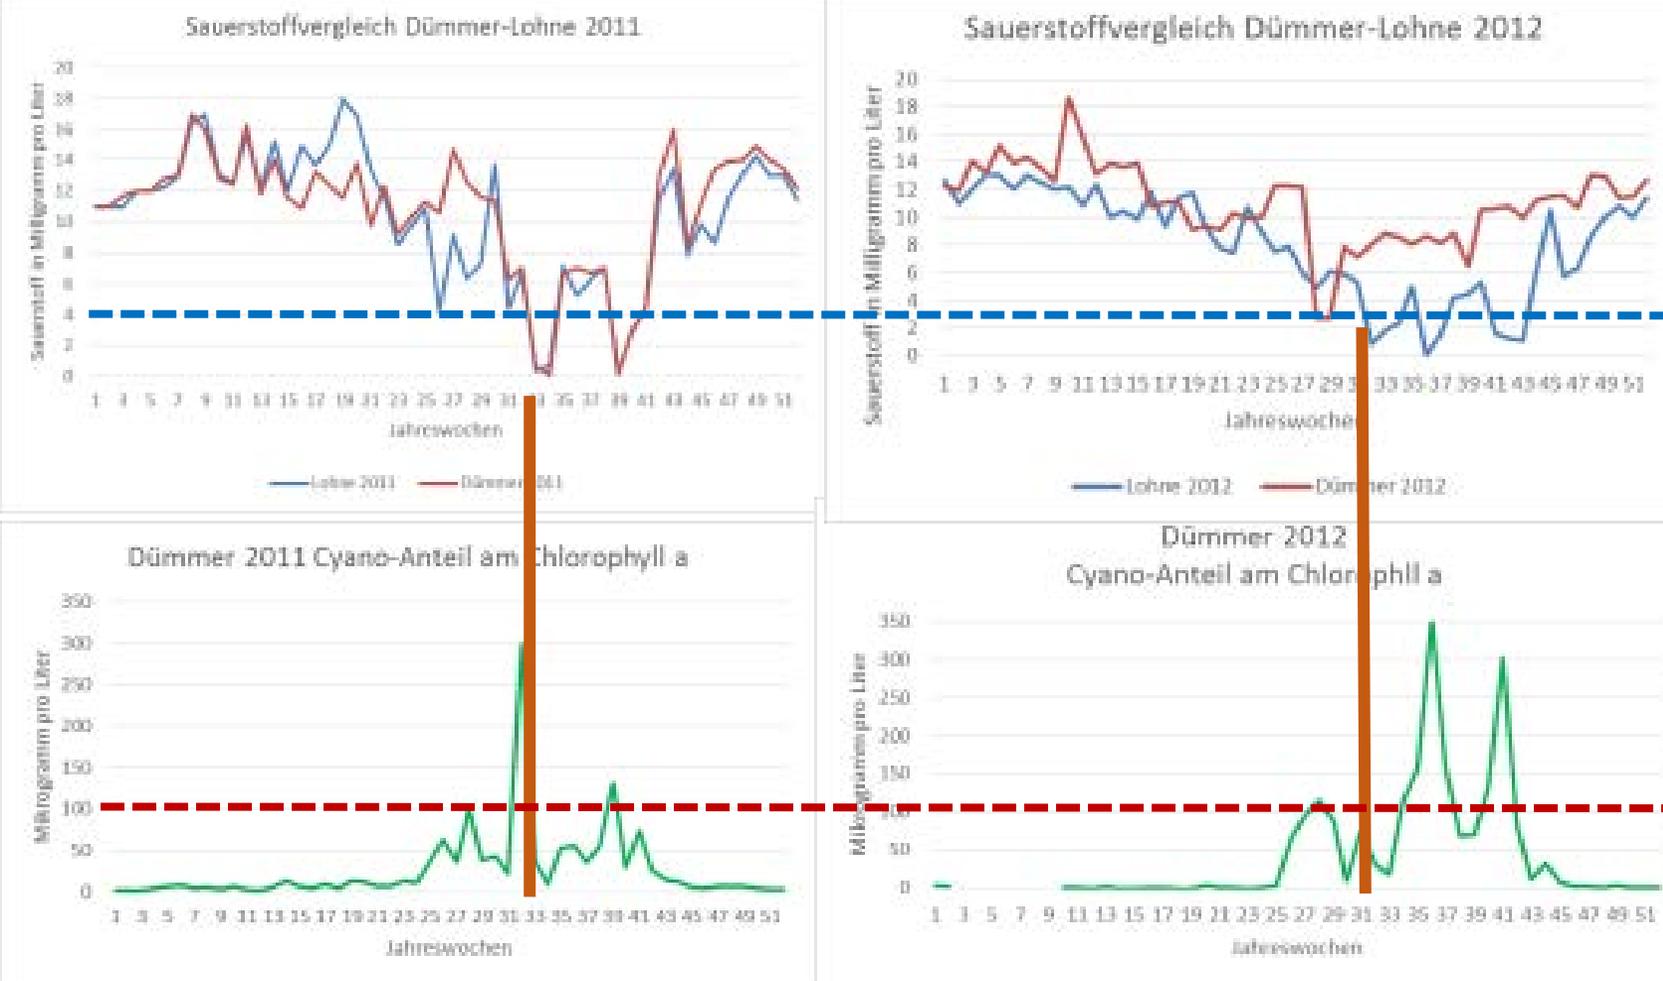
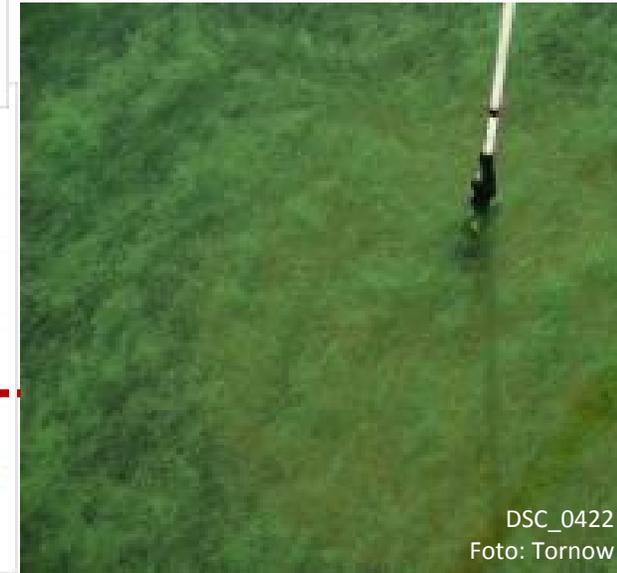
2012

Wenn der Cyano-Anteil am Chlorophyll a im Dümmer auf ca. 100 Mikrogramm pro Liter ansteigt, dann kann sich das sehr negativ auf die Sauerstoffsättigung in der Lohne (und im Dümmer) auswirken, insbesondere dann, wenn die „Algenblüte“ im Dümmer - zumindest in Teilen - zusammenbricht. Die Geruchsbelästigungen können erhebliche Ausmaße annehmen.

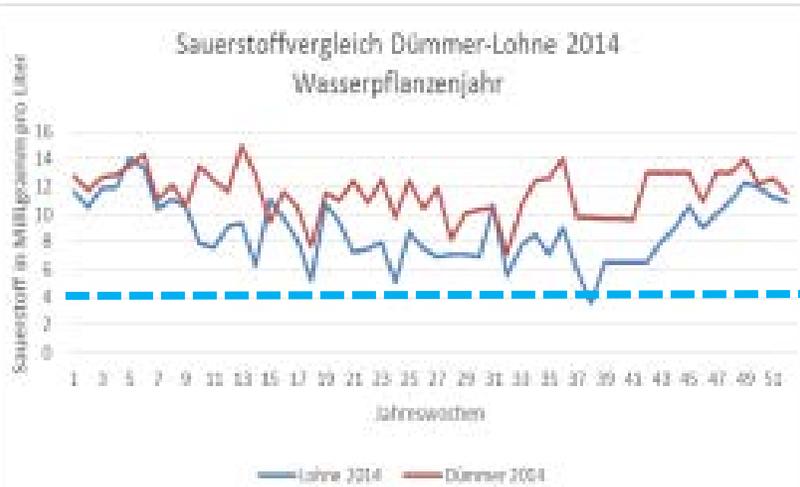
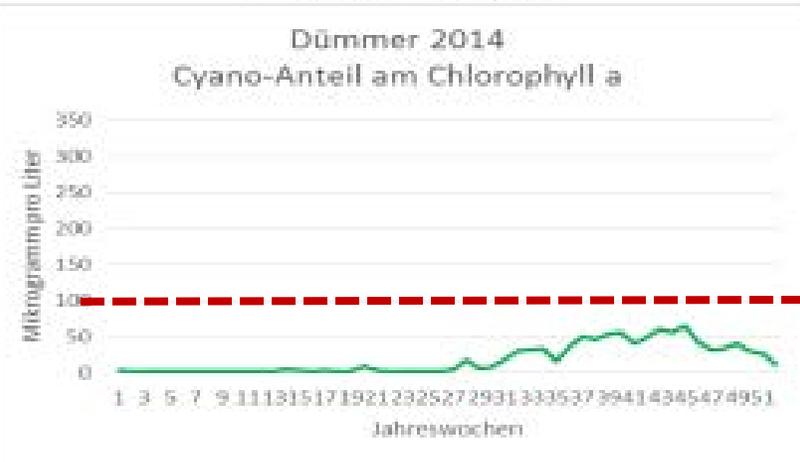
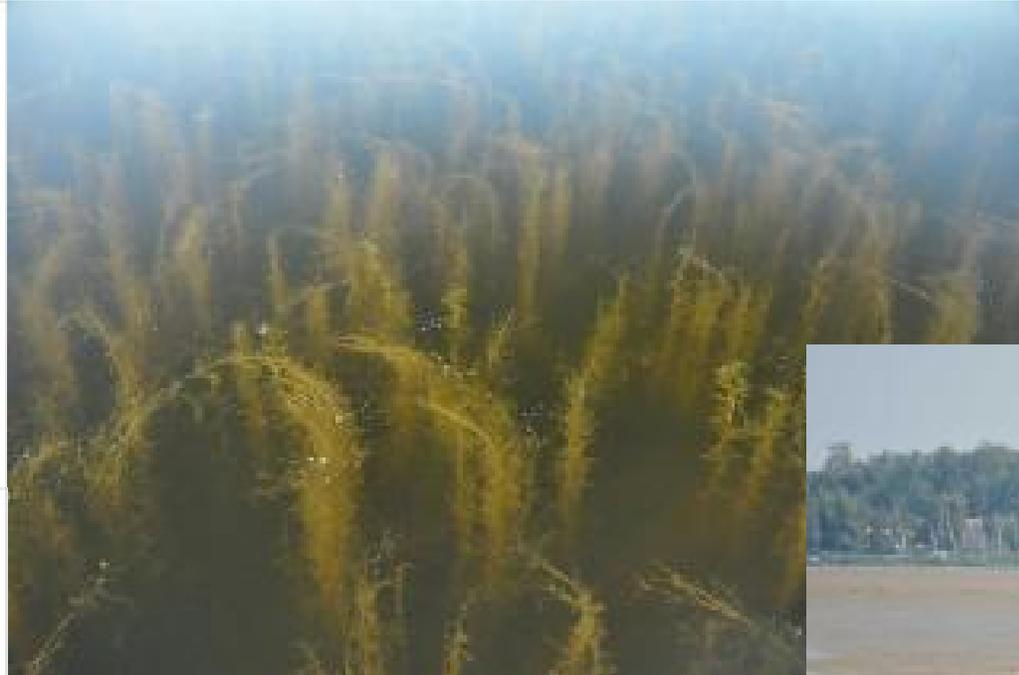
Bei Unterwasserpflanzen im Dümmer gab es 2014 keine Sauerstoffprobleme in der Lohne

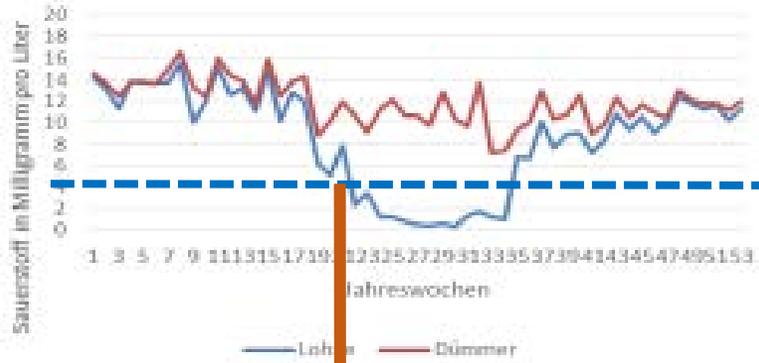
Sauerstoffvergleich Dümmer-Lohne 2015 Trübungs-Blaualgen-Jahr

Bei „Trübungs-Blaualgen“ im Dümmer beginnen die Sauerstoffprobleme in der Lohne früher und sie halten länger an, Kanu-Fahrer finden tote Fische, Geruchsbelästigungen können ebenfalls auftreten.

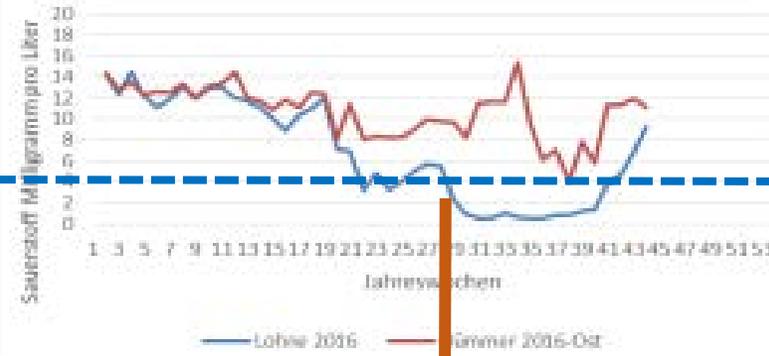
Vergleich Dümmer - Lohne 2016 Sauerstoff in Milligramm pro Liter

Bei „Trübungs-Blaualgen“ im Dümmer beginnen die Sauerstoffprobleme in der Lohne früher und sie halten länger an, Kanu-Fahrer finden tote Fische, Geruchsbelästigungen können ebenfalls auftreten.

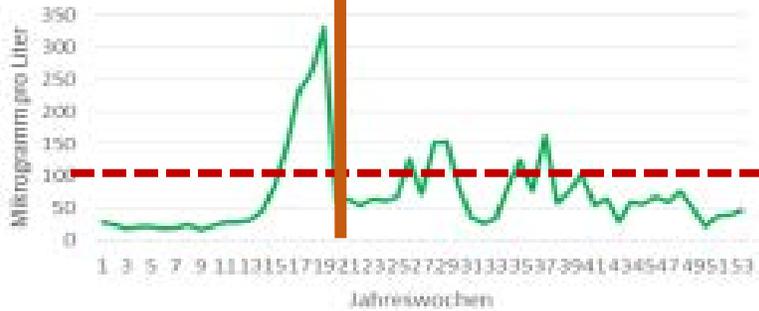
Dümmer - 2015 Cyano-Anteil am Chlorophyll a

*Trübungs-Blaualgenmaximum
2015: Angang Mai
2016: Anfang August*

Bei „Trübungs-Blaualgen“ im Dümmer

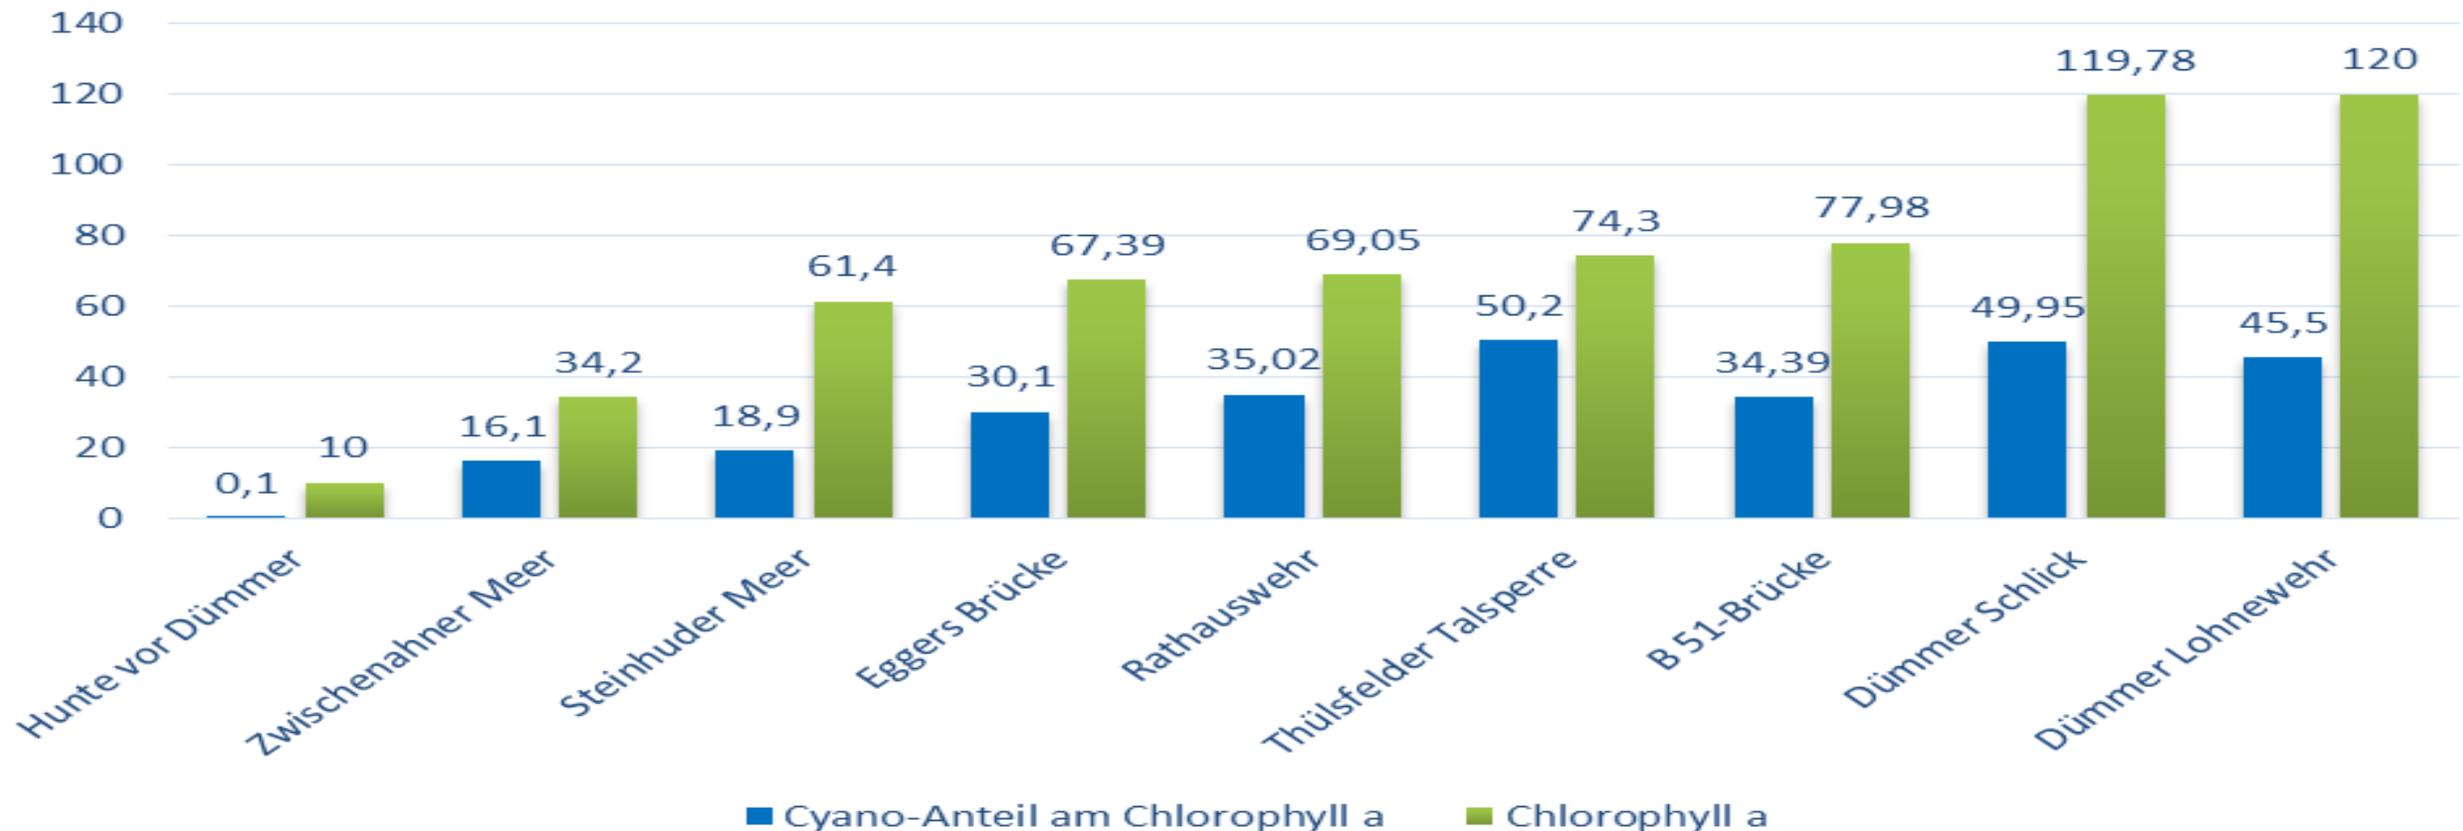
Algen Mitte September 2016
in Mikrogramm pro Liter (bbe Algae Torch)

Das die Lohne kein typisches Fließgewässer ist, zeigt ein Vergleich der Algenkonzentrationen:

In der Lohne ist die Algenkonzentration höher als im Steinhuder Meer und im Zwischenahner Meer!

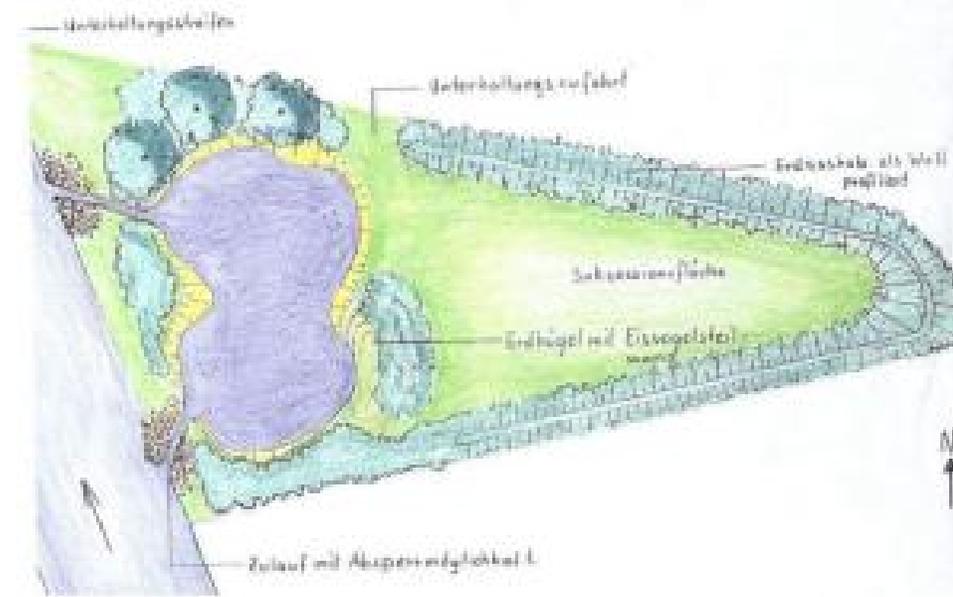
Quelle: STADT DIEPHOLZ. GEPL Lohne/Grawiede, 2005, Seite 48

Ein positives Beispiel aus dem Jahr 2003 befindet sich nördlich von Eggers Brücke. Dort haben die Stadt Diepholz, der Unterhaltungsverband Hunte, die Stiftung Naturschutz im Landkreis Diepholz, der Sportfischereiverein Diepholz und der Agenda 21-Förderverein in ein künstliches 800 qm großes „Altwasser“ als Rückzugsgebiet für Fische bei Blaualgen-Kalamitäten geschaffen.

Größe der Biotopfläche: 3.800 qm.

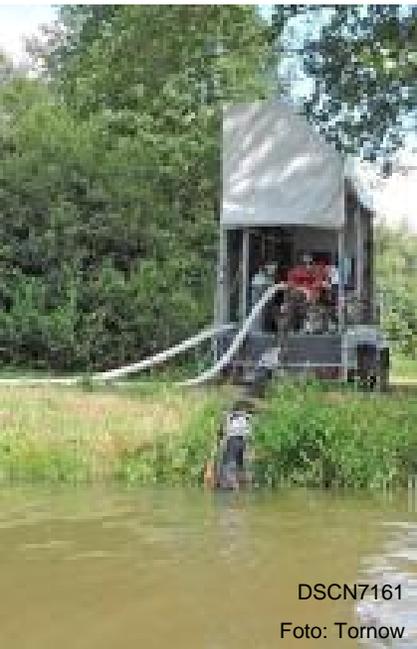
DSCN7161

Der **Einsatz des „Fischretters“** ist organisatorisch nicht ganz einfach zu regeln, weil er eigentlich auch in der Nacht laufen müsste. Nach drei Stunden jedoch muss Diesel nachgefüllt werden.

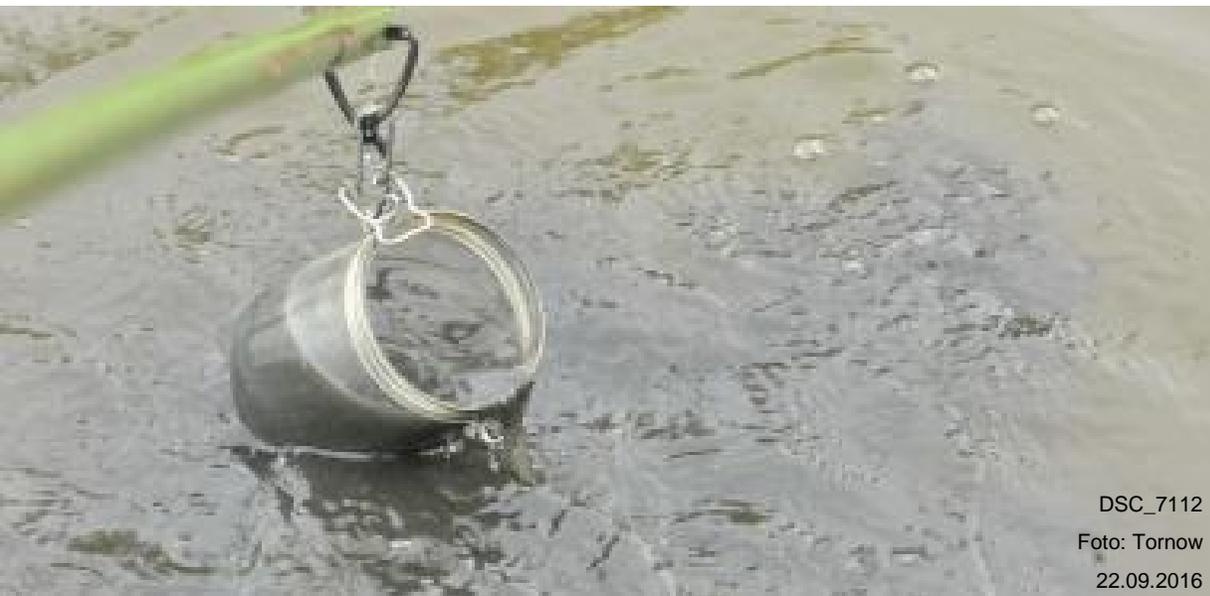
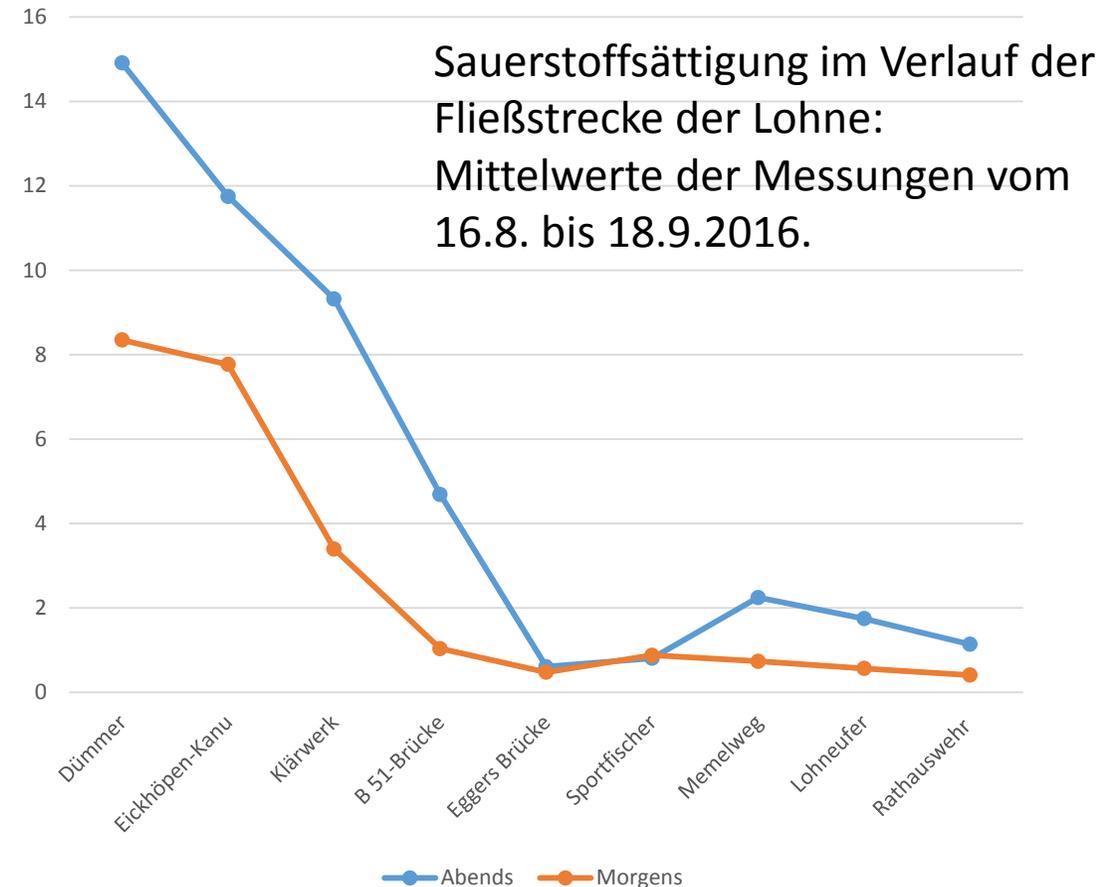
In den Gewässerabschnitten, wo die Lohne besonders viel Sauerstoff „verliert“, sollte über eine Entschlammung nachgedacht werden.

1. Ab dem Kanu-Steg in Eickhöpen beginnt ein dramatischer Absturz der Sauerstoffwerte in der Lohne. Problematisch werden die Sauerstoffwerte jedoch erst ab der B 51-Brücke über die Lohne.
2. Ggf. ist es sinnvoll schon dort (Espeloge) Belüftungsgeräte zu platzieren, um beim Abbau der Biomasse mit Sauerstoff „nachzuhelfen“.

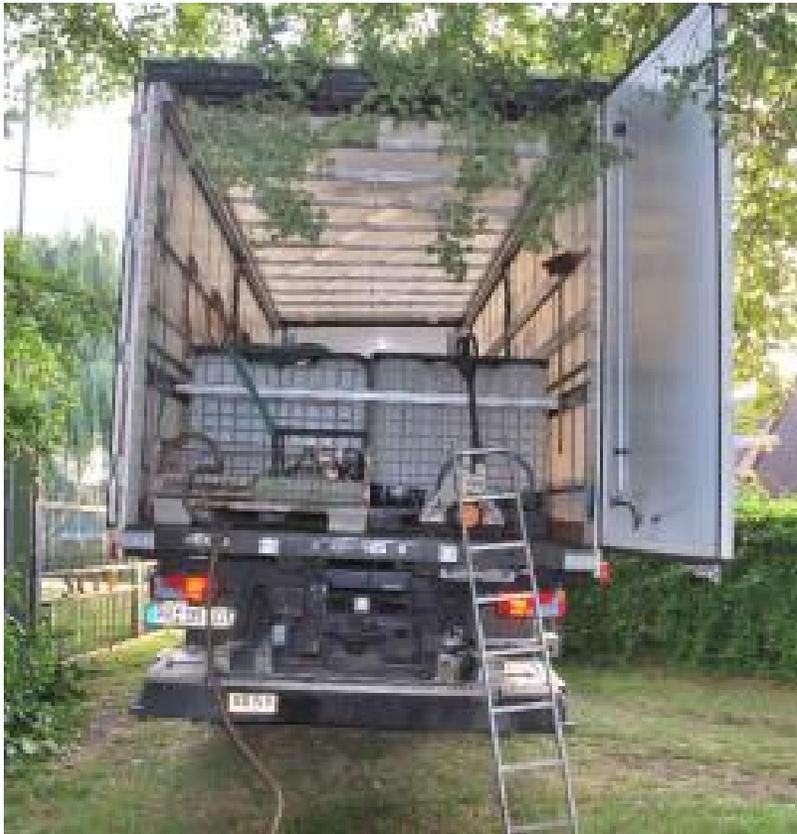
Nitrat-Anlage

Die Geruchsbelästigungen können nach dem derzeitigen Erkenntnisstand nur mit einer Nitratanlage wirkungsvoll unterbunden werden.

Vom 10.08. bis 23.08.12 wurde die Lohne mit Nitrat behandelt. Zunächst mit 5 Milligramm pro Liter und ab dem 14. August mit einer Zielkonzentration von 10 Milligramm pro Liter. Bereits nach 2,1 Kilometer Fließstrecke, auf Höhe der Bundesstraße 51, konnte ein hoher Nitratabbau (Denitrifikation) festgestellt werden. In Diepholz konnte kein Nitrat mehr gemessen werden.

Der Erfolg der Maßnahme stellt sich wie folgt dar: Der Gestank verschwindet, die Sauerstoffwerte erholen sich, die Nitrit-Konzentrationen bleiben durchweg unauffällig und es gab kein Fischsterben. Der Nitratsatz und das Monitoring wurden von der Stadt Diepholz finanziert und von den Mitarbeitern des NLWKN fachlich begleitet. Nahezu die Hälfte der Gesamtkosten dieser Pilotmaßnahme wurde für das Monitoring aufgewendet.

Das Nitrat diente in diesem Fall als Sauerstofflieferant für geruchsabbauende Bakterien.
