BV: Energetische Sanierungsmaßnahmen am Bauhof Diepholz
Strothestraße 43, 49356 Diepholz

hier: Gegenüberstellung energetisch wirksamer Maßnahmen
(Einbau einer Hackschnitzelanlage, Fenstersanierung,
Dämmung der obersten Geschossdecke)

Analyse des Gebäudebestands

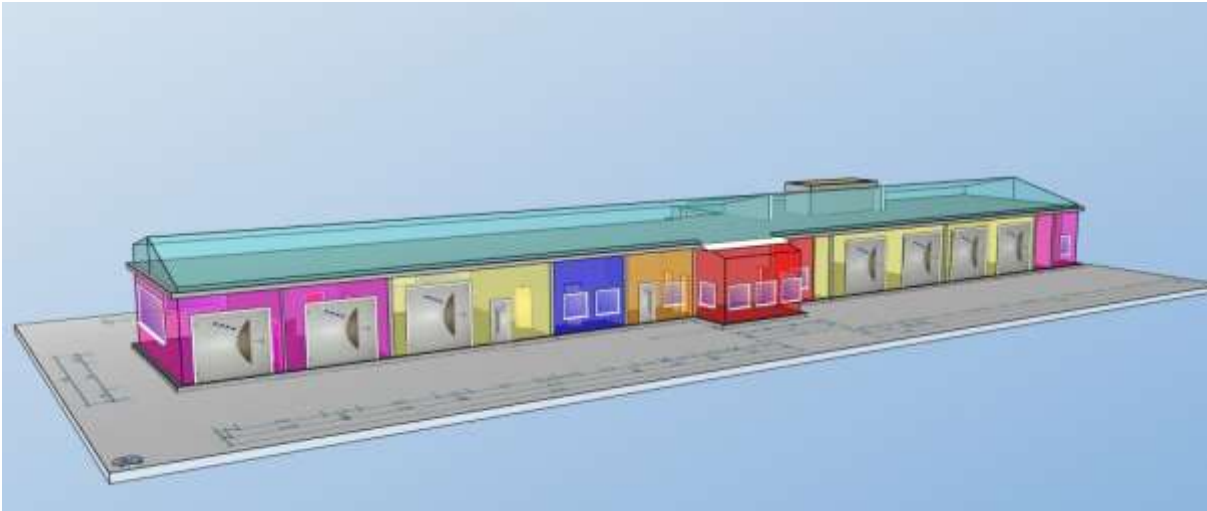
Abbildung 2: Vorderseite des Gebäudes mit farblicher Aufteilung in unterschiedliche Nutzungseinheiten

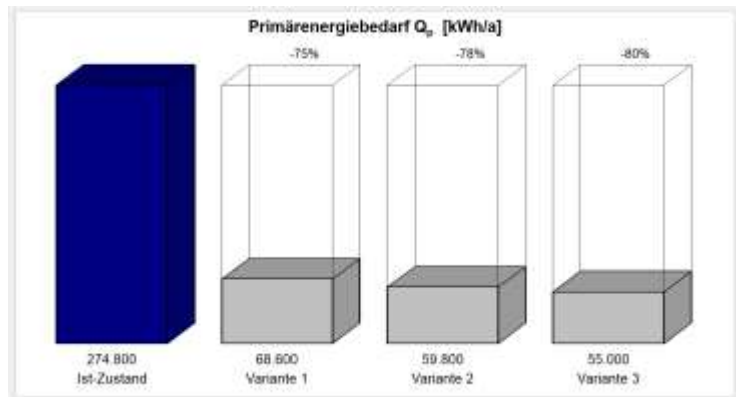
Vergleich der Sanierungs-Varianten hinsichtlich Primär- bzw. Endenergieeinsparung sowie Reduktion der CO₂-Emissionen

Ist-Zustand - Ist-Zustand
 Var.1 - V1: Hackschnitzelanlage
 Var.2 - V2: Hackschnitzel + OGD
 Var.3 - V3: Hackschnitzel + OGD + Fenster

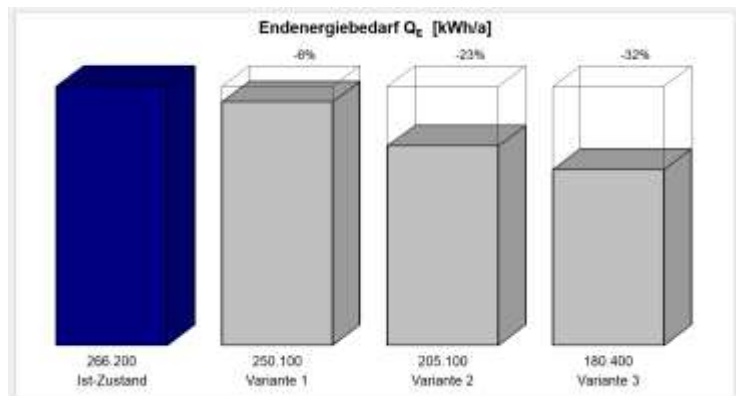
Ist-Zustand - Ist-Zustand
 Var.1 - V1: Hackschnitzelanlage
 Var.2 - V2: Hackschnitzel + OGD
 Var.3 - V3: Hackschnitzel + OGD + Fenster
